Anwendungsbeispiel

Mehrfragmentfraktur
mit Gelenkbeteiligung
Tibia proximal

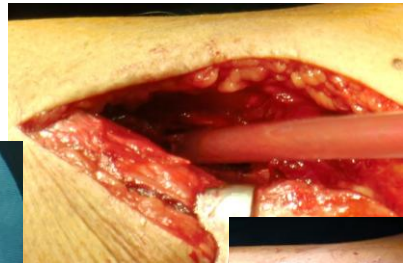
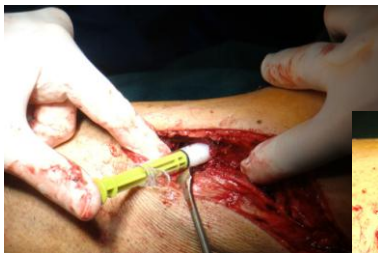
Öffnung der Defektzone und
Rekonstruktion der Gelenkfläche

Defektverschluss mit
Knochendeckel

Auffüllung mit 7,5 ml
NanoBone putty

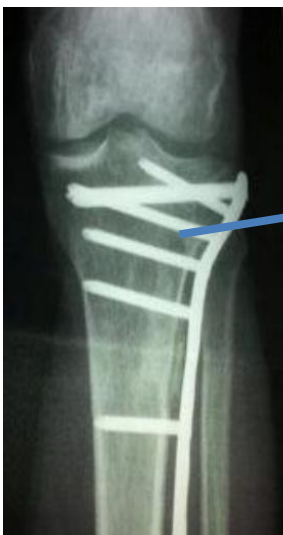
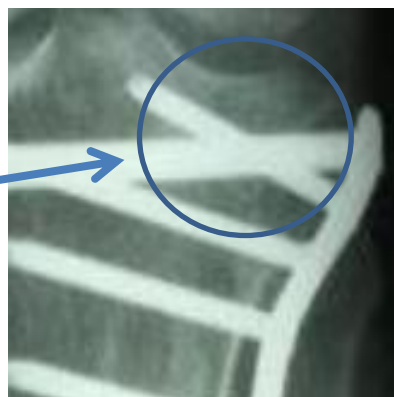
Stabilisierung mit winkelstabiler Platte

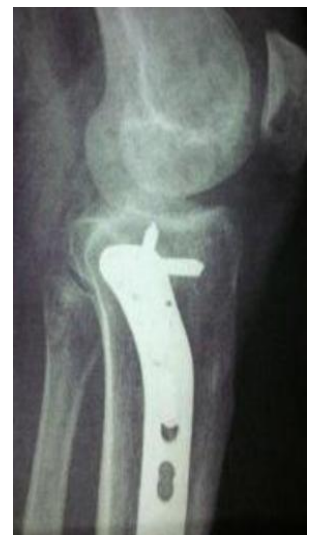
**Kontrollaufnahmen 6 Wochen post-OP
freie Funktion bei Vollbelastung**
